N. TORBİCA, S. KRSTEV

N. Torbica, S. Krstev. "World at Work : Dental Laboratory Technicians"

*Occupational and Environmental Medicine.* 2006;63(2):145-148

# ÇALIŞMA DÜNYASI: DİŞ LABORATUVARI TEKNİSYENLERİ

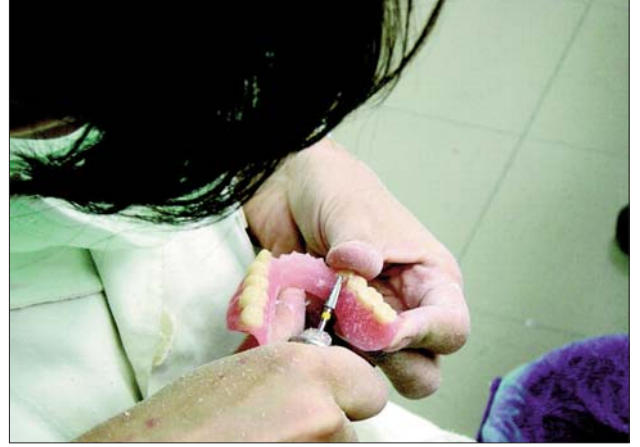
Şekil-4

Ortodontik uygulamalar metakrilat polimeri ve çelik tellerle yapılır. Çıkarılabilen takma dişler (kısmi ve bütün) metakrilattan ve elde yapılır (Şekil-4).
